IMPACT DE L'ÉROSION SUR L'INFRASTRUCTURE ROUTIÈRE DE LA RÉGION DE HAMMAM TASSA, SOUK AHRAS, ALGERIE

GHERIS Abderrahim

*Enseignant chargée de recherche, laboratoire INFRARES, Université de SOUK AHRAS,
BP1553, Route Zarouria, SOUK AHRAS, ALGERIE.*

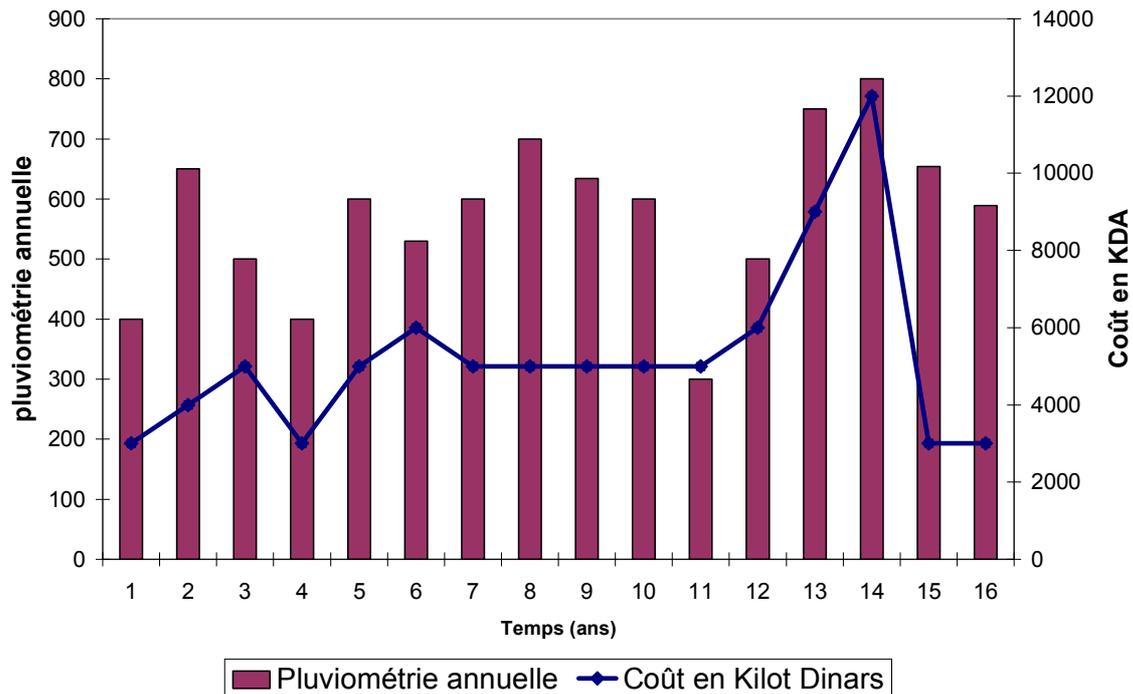
Figure 02: relation entre coût des travaux et la pluviométrie

Dans ce contexte, les autorités territoriales ont trouvé de grandes difficultés pour le traitement des dégâts, qui consiste à un simple dégagement des terres, et aussi à une reconstitution du corps de la chaussée sans tenir compte des dommages sur les terres agricoles. Cette situation a un coût financier qui est en relation direct avec le cycle climatique. Donc cette incidence financière est de plus en plus importante; elle est montrée sur le graphique suivant qui représente la corrélation entre le coût des travaux et la pluviométrie moyenne annuelle enregistrée dans cette région au cours des seize dernières années.

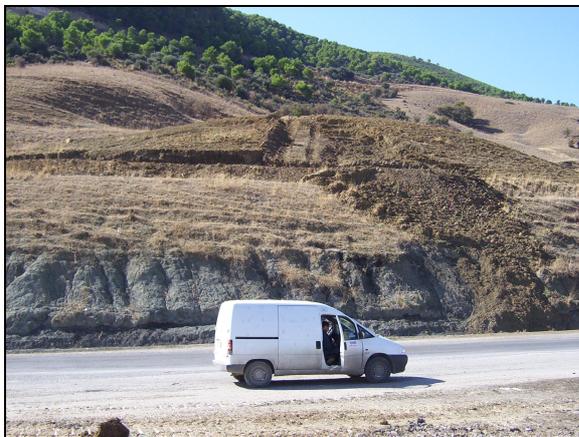
Photo 03: éboulement entraînant des dégâts sur la route.

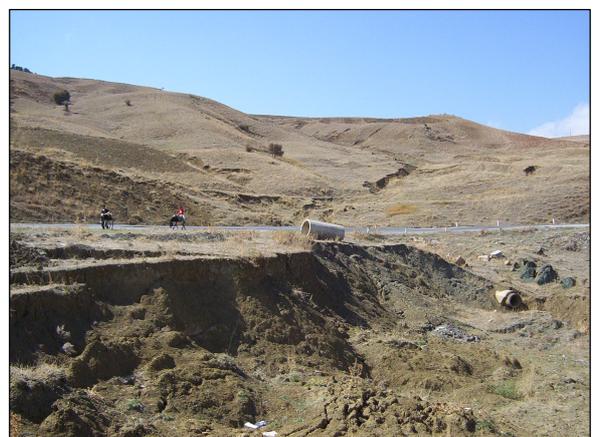
Photo 04: sapement de la chaussée sur une grande distance.

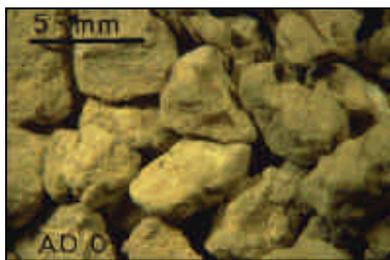
Figure 5.a stade 1:
Agrégats visibles

- La nature géologique du terrain qui est à dominance marneuses avec des argiles gypseuses, ces formations présentent une perméabilité confinée et une forte altérabilité en présence d'eau et perdent aisément leur résistance mécanique
- Le sol est souvent saturé par les eaux de la nappe phréatique et les eaux d'infiltration, et la teneur en eau dépasse fréquemment la limite de liquidité, la cohésion est alors insuffisante et le sol est facilement entraîné vers le bas du talus
- Les sols limoneux, particulièrement les plus pauvres en argile et en matière organique, sont très sensibles à la battance. Les gouttes d'une pluie de forte intensité qui ne sont pas interceptées par un couvert végétal entraînent le rejaillissement de particules fines (*effet splash*) et l'éclatement des mottes par ré humectation. Les mottes « fondent » et la surface se colmate (photographies 2a, 2b,2c).

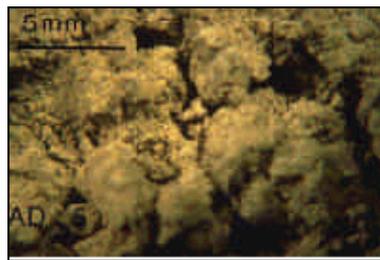
Figure 5b stade 2:
mottes dégradées

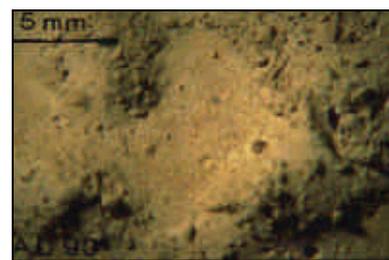
Figure 5c stade 3:
croûtes de battance formées

La croûte de battance ainsi formée s'épaissit dans les petites dépressions où l'eau stagne, permettant la sédimentation des éléments fins. La perméabilité de la surface descend en dessous de 2 mm/h en période humide. Le micro relief s'estompe et le sol perd toute capacité de rétention d'eau superficielle. Lorsque la croûte de battance est formée, les pluies ultérieures, même si elles sont de faible intensité, engendreront du ruissellement.

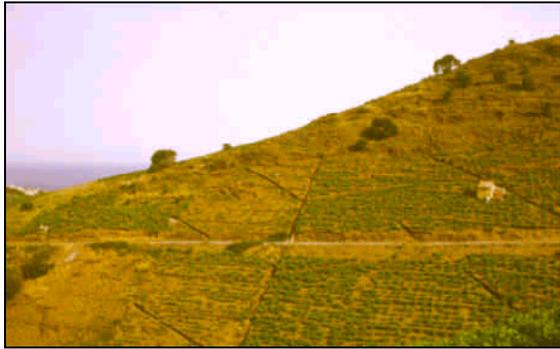
Figure 6: Réseau de drainage dans le champ de culture

Ces pratiques peuvent être de simples « ondulations » réalisées avec une charrue ou de véritables terrasses pour les pentes plus importantes. Dans ce cas, l'évacuation des eaux est assurée par des drains ou par des chenaux enherbés.

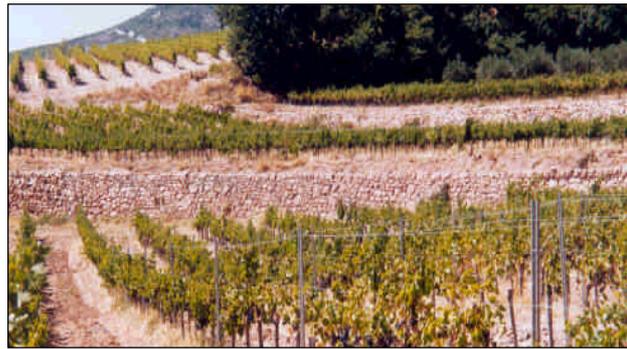
Figure 7: vignoble aménagé en terrasses
